**EXAME PERICIAL EM LOCAL DE MORTE VIOLENTA EM ACIDENTE DE TRÁFEGO**

01.01.07.092019.23825

### **LOCAL DE TRÂNSITO COM VÍTIMA FATAL: FALHA MECÂNICA EM PORTA SEGUIDA DE ATROPELAMENTO**

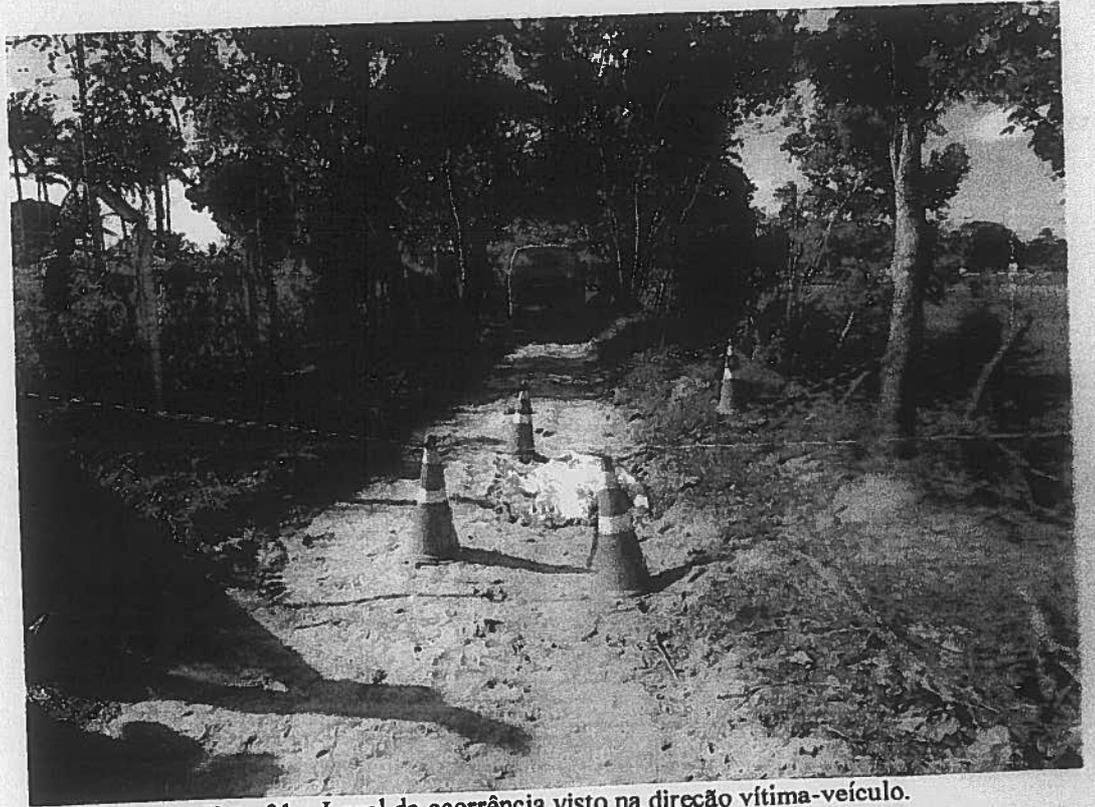
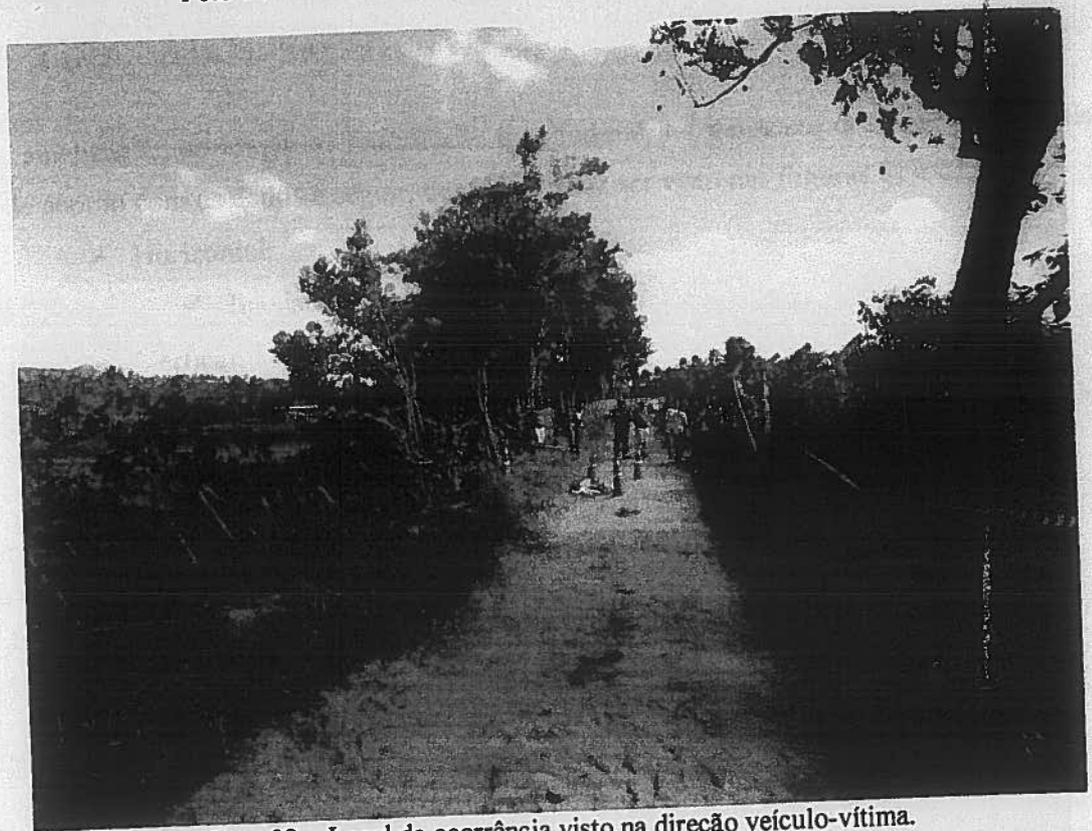
- ✓ Seca;
- ✓ Boas condições de tráfego;
- ✓ Presença de desníveis e pequenos buracos que pudesse contribuir para o acidente;
- ✓ Ausência de óleos ou outros detritos que pudesse contribuir para o acidente;
- ✓ Laterais da estrada em elevação por aglomeração de areia/terra com vegetação local.

Foto 01 – Local da ocorrência visto na direção vítima-veículo.

Foto 02 – Local da ocorrência visto na direção veículo-vítima.

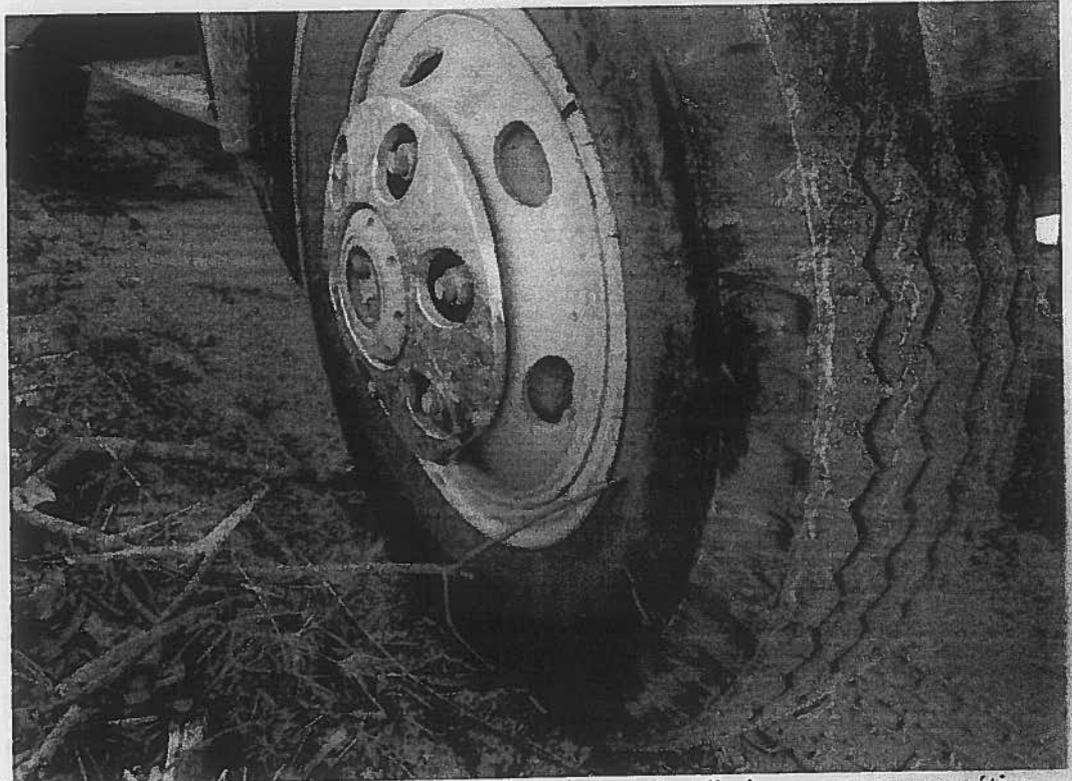
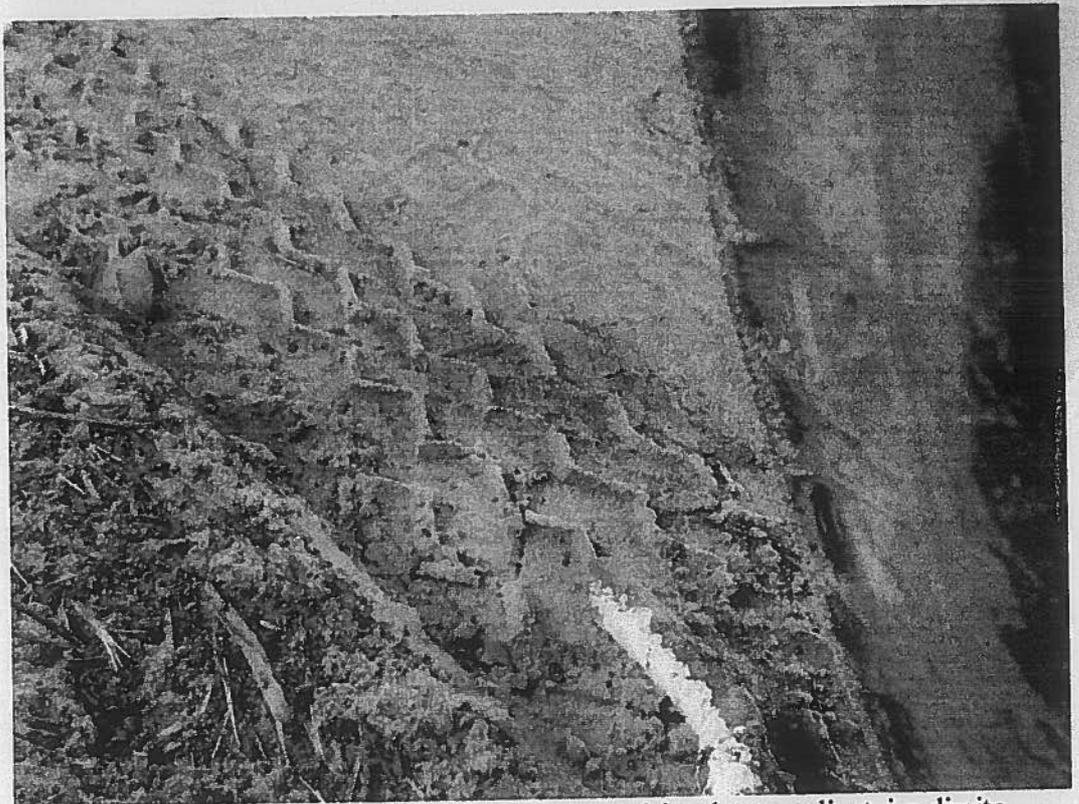
Foto 18 – Vestígio 2: sulcos do pneumático dianteiro direito e marca pneumática.

Foto 19 – Vestígio 2: detalhe da marca pneumática do pneu dianteiro direito.

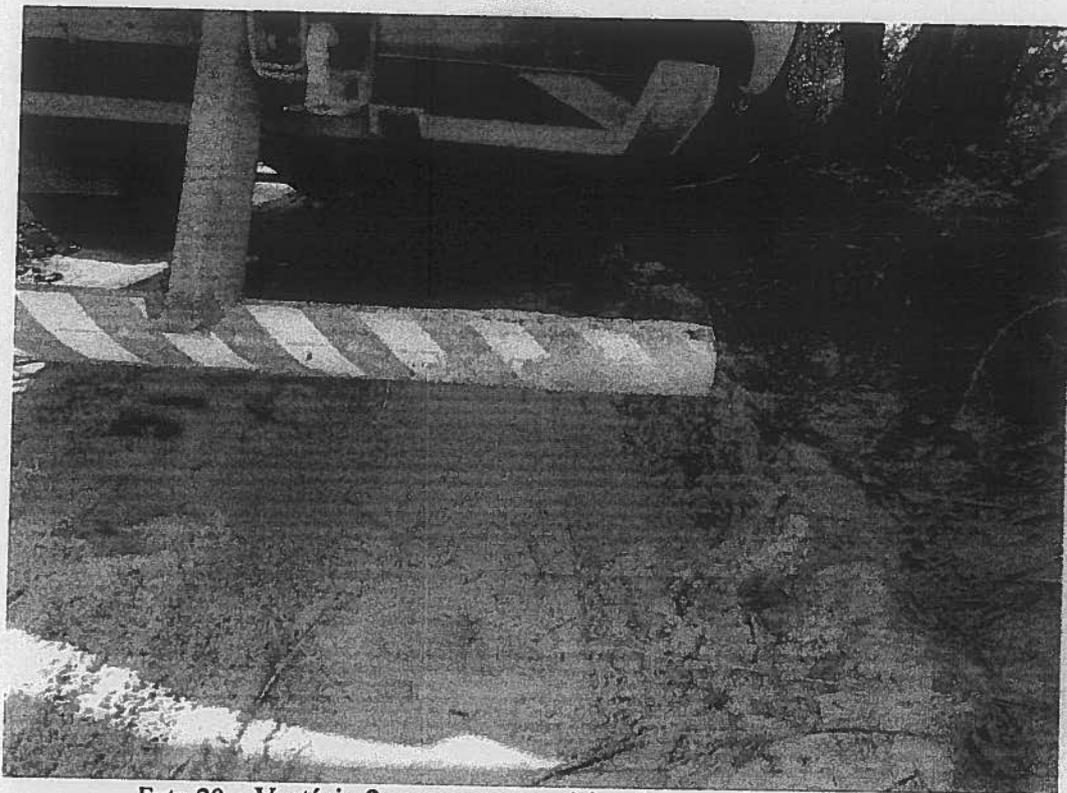
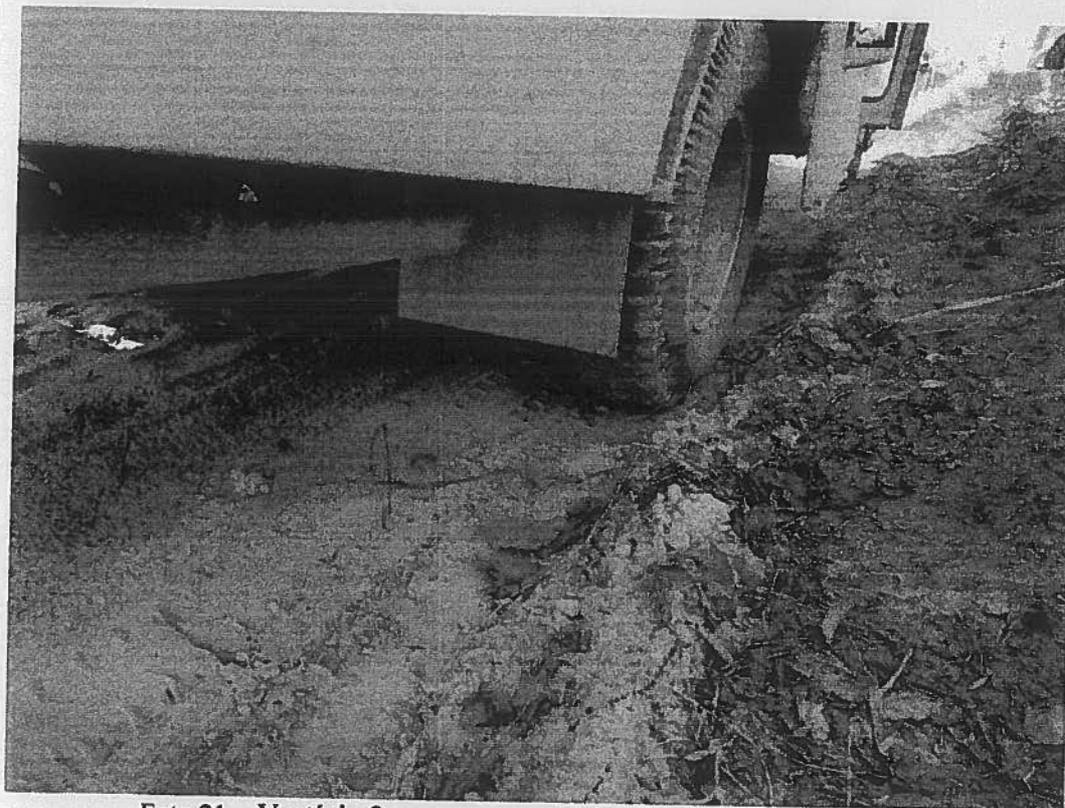
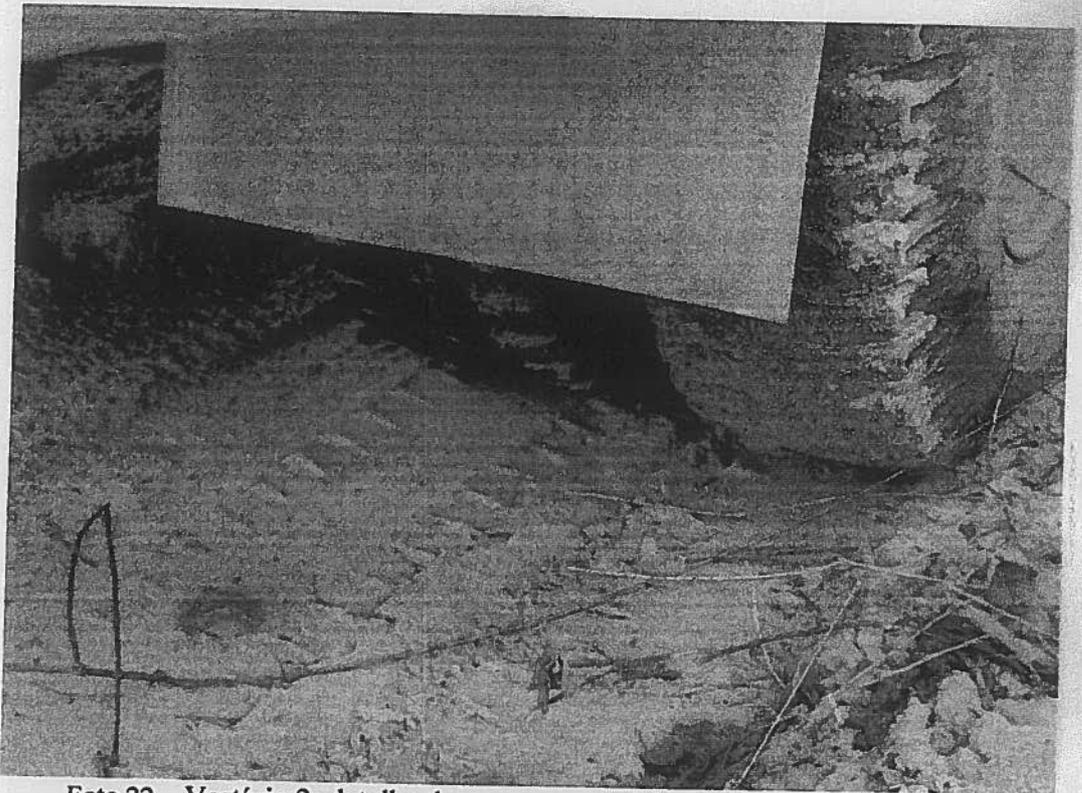
Foto 20 – Vestígio 2: marca pneumática do pneu traseiro direito.

Foto 21 – Vestígio 2: marca pneumática do pneu traseiro direito.

Foto 22 – Vestígio 2: detalhe da marca pneumática do pneu traseiro direito.

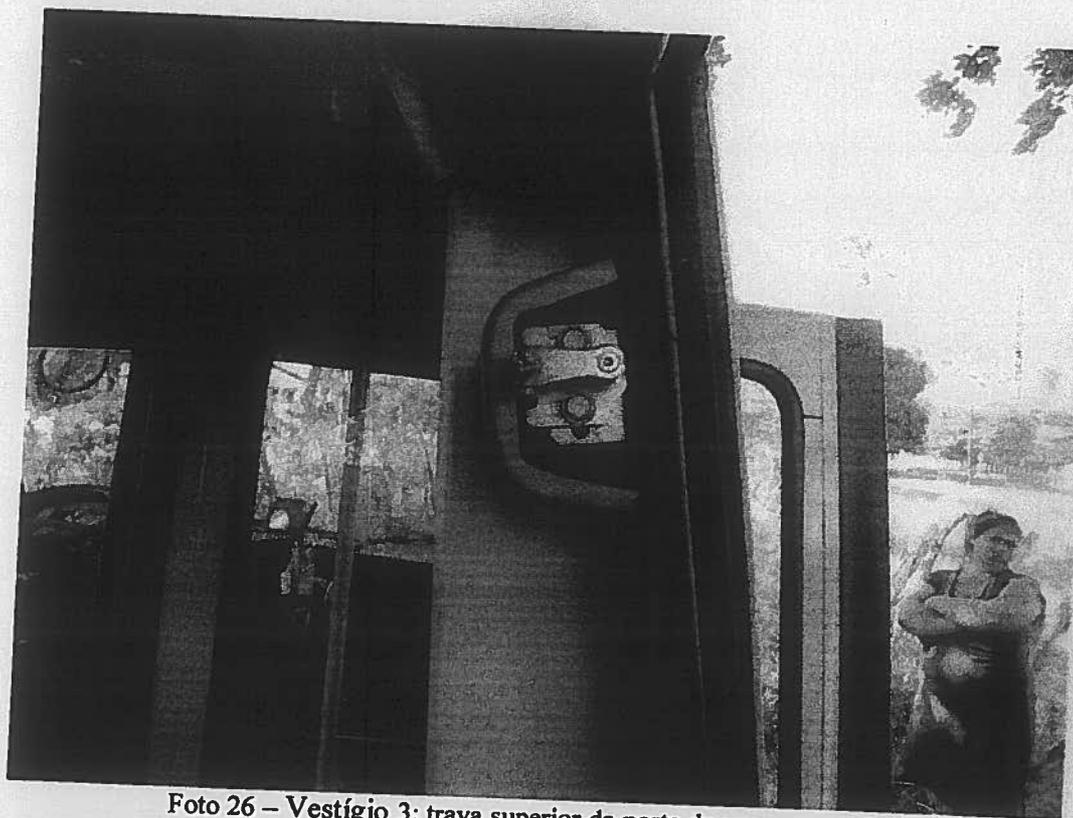
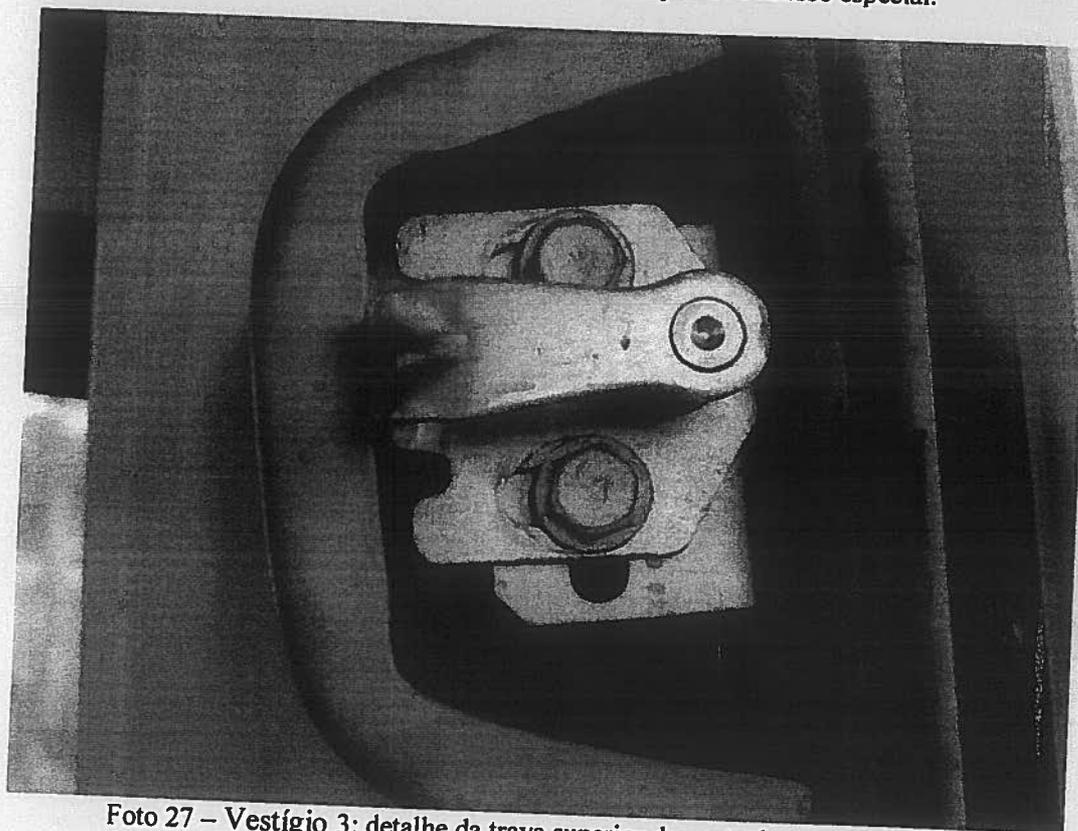
- o Constatou-se que a trava inferior encontrava-se em posição diversa da trava superior, pois esta se encontrava perpendicular ao seu ponto de fixação (situação normal), enquanto que aquela se encontrava oblíqua (situação anormal), conforme Fotos 27 e 29.
- A distância entre o veículo e a vítima fatal (Vestígio 1) era inferior a 20 m. Ou seja, o condutor conseguiu imobilizar o veículo em curta distância e de forma gradativa, o que permite inferir que ele se deslocava com baixa velocidade.;
- Os pneumáticos não apresentavam manchas de sangue.

Foto 26 – Vestígio 3: trava superior da porta de acesso especial.

Foto 27 – Vestígio 3: detalhe da trava superior da porta de acesso especial.

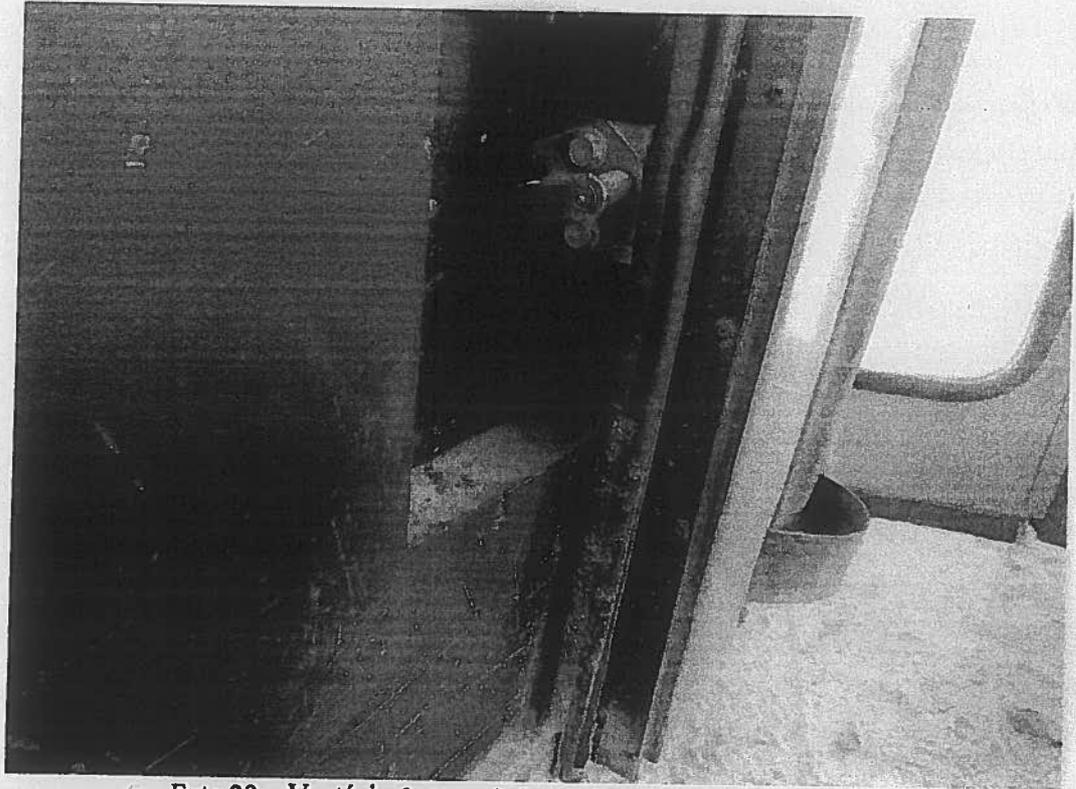
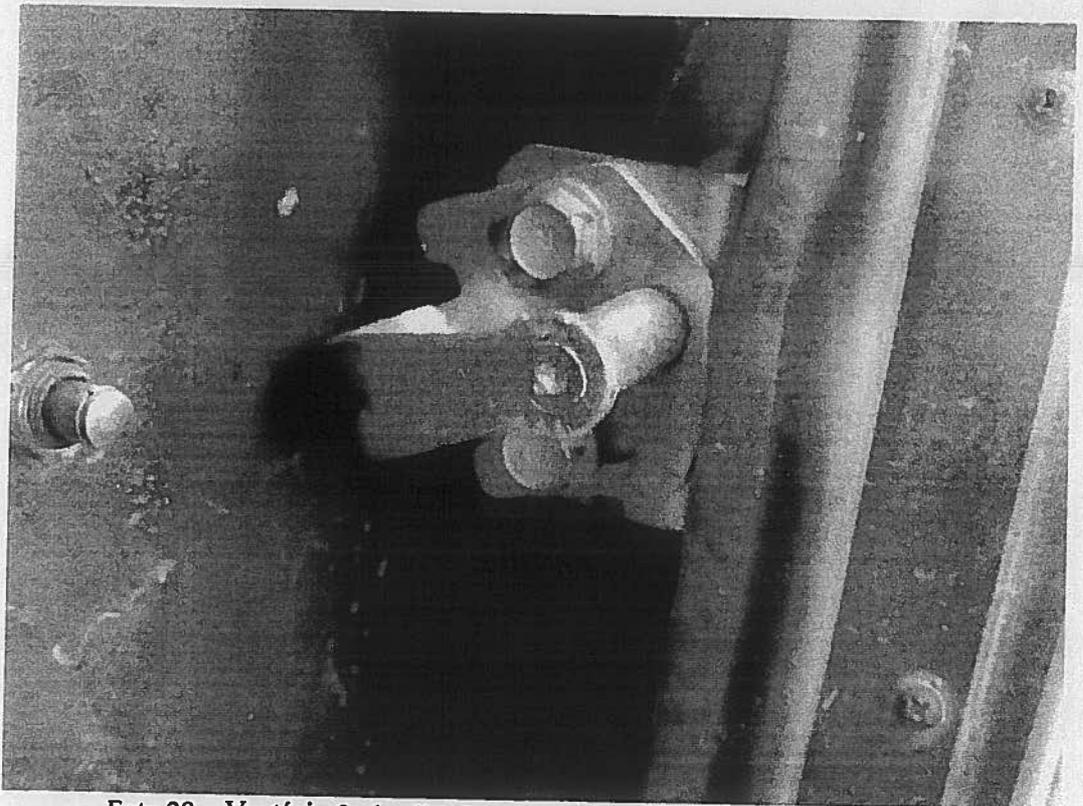
Foto 28 – Vestígio 3: trava inferior da porta de acesso especial.

Foto 29 – Vestígio 3: detalhe da trava inferior da porta de acesso especial.

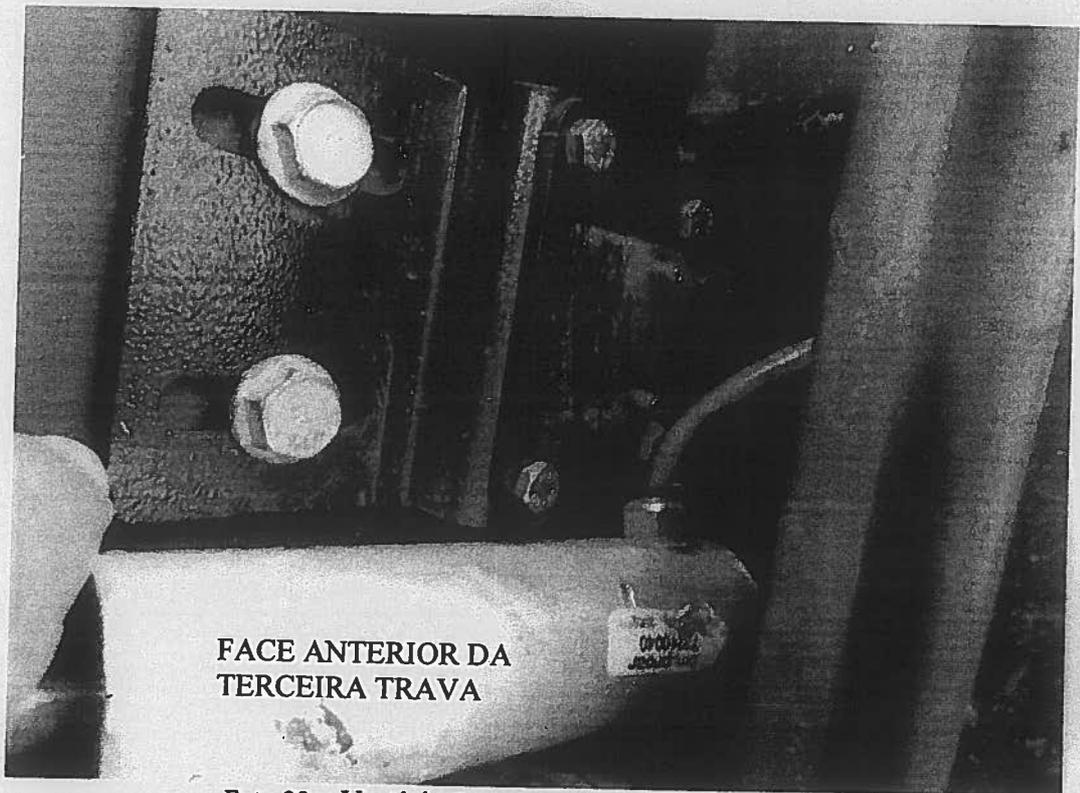
Foto 32 – Vestígio 3: terceira trava desafixada (solta).

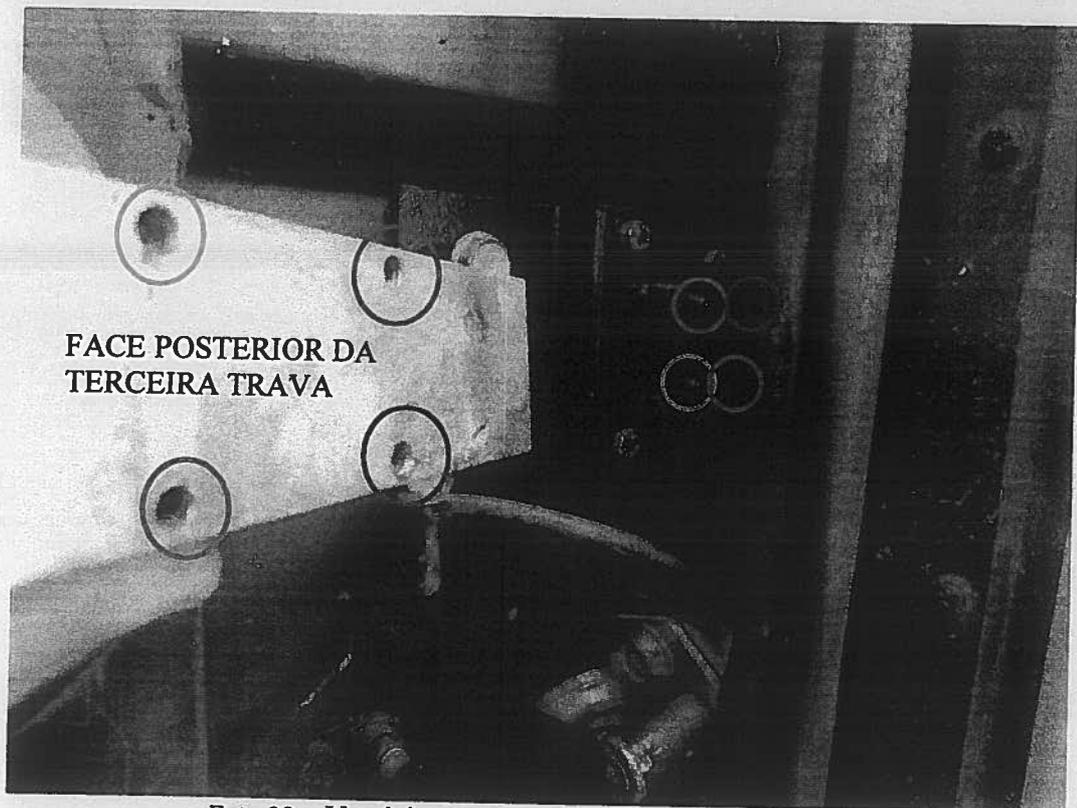
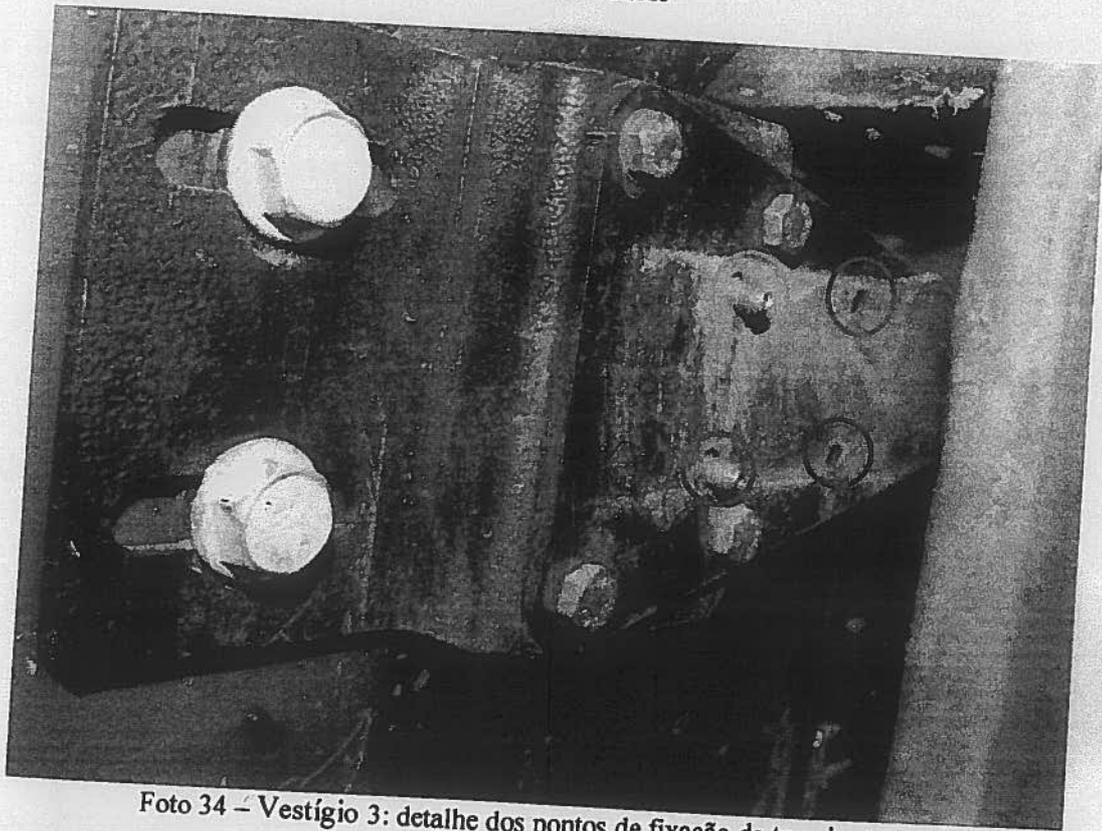
Foto 33 – Vestígio 3: pontos de fixação da terceira trava.

Foto 34 – Vestígio 3: detalhe dos pontos de fixação da terceira trava.

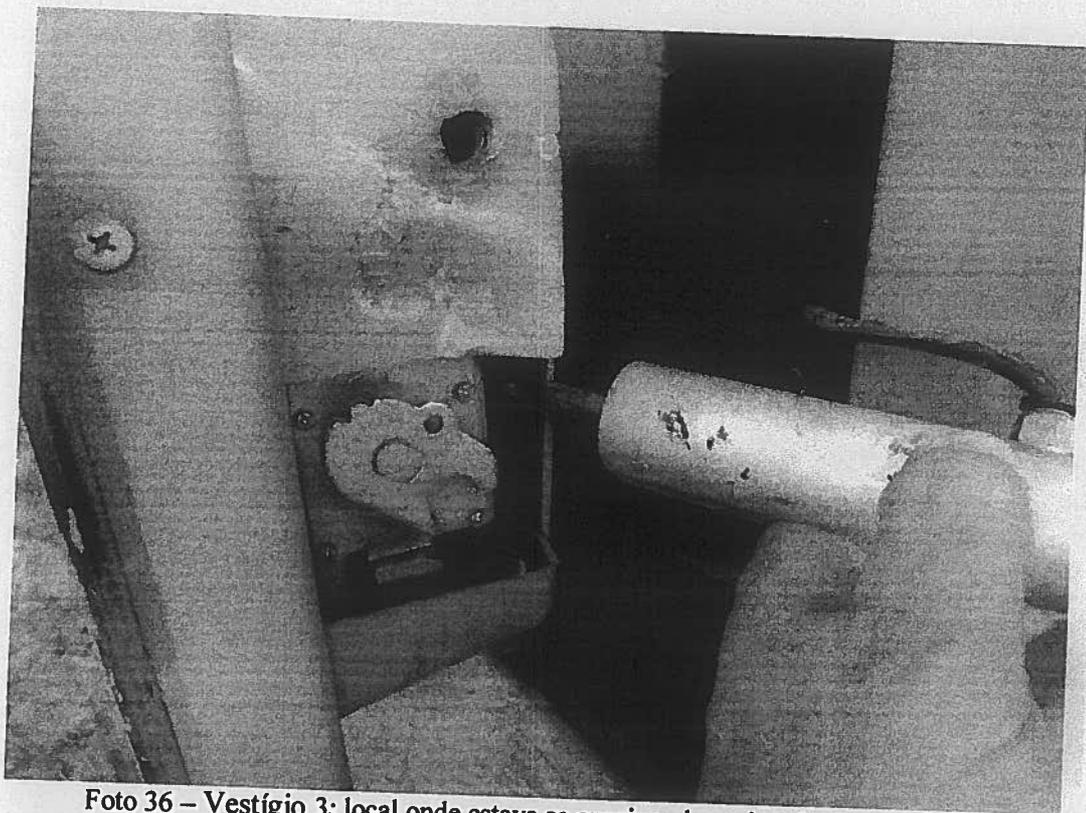
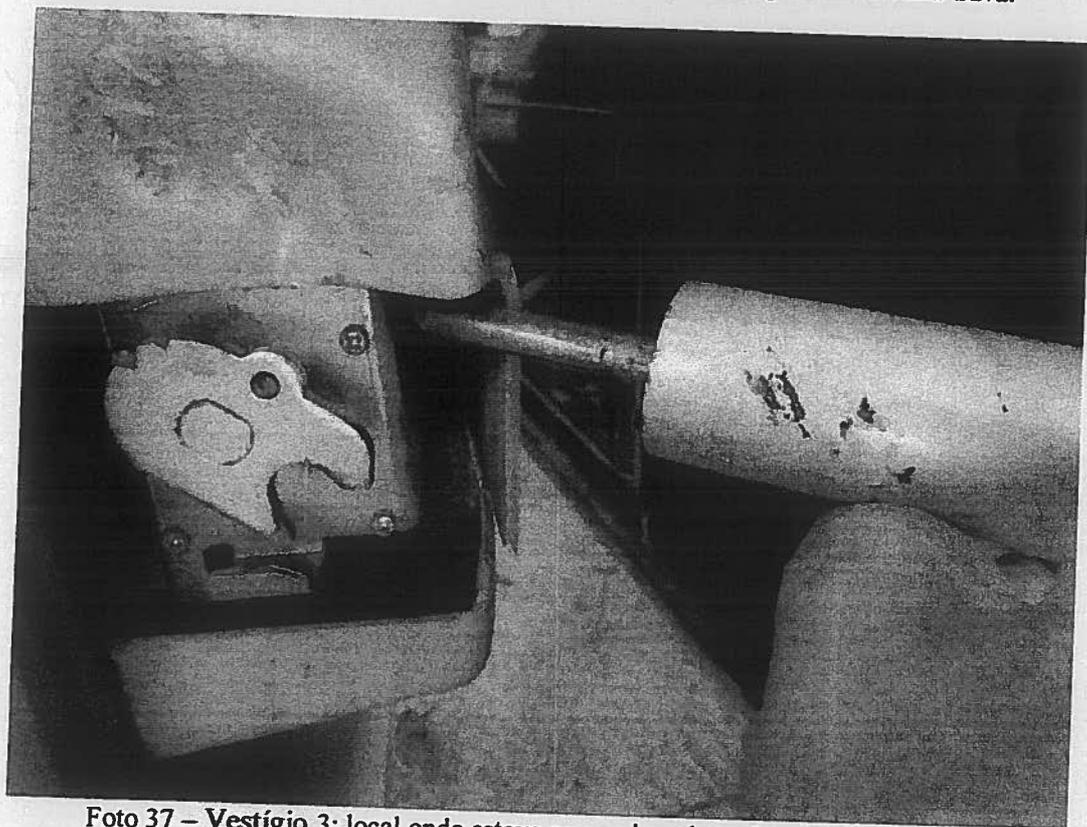
Foto 36 – Vestígio 3: local onde estava se encaixando o pino da terceira trava.

Foto 37 – Vestígio 3: local onde estava se encaixando o pino da terceira trava.

O último fechamento da porta de acesso especial foi realizado com o travamento deficiente, uma vez que as travas superior e inferior (comandadas pela maçaneta da porta especial) não acoplaram corretamente, além de o pino da terceira trava não estar acoplado ao local adequado, o que reduz significativamente sua eficiência.

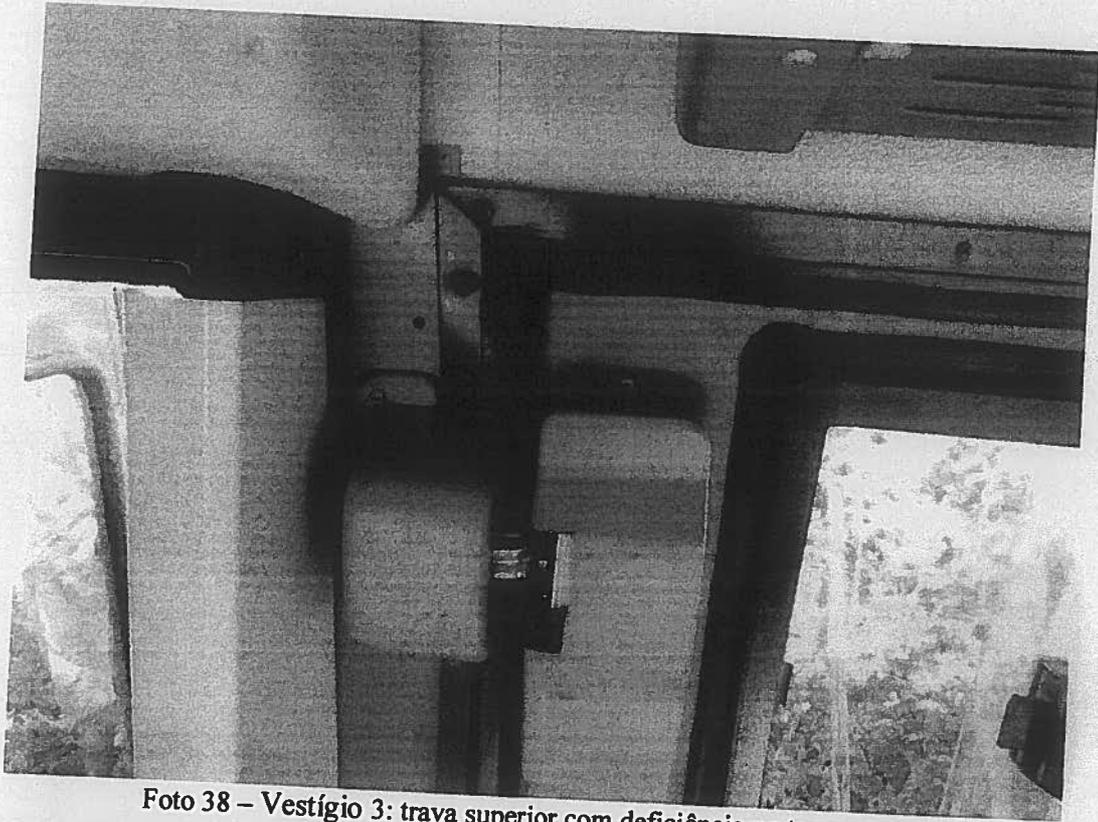
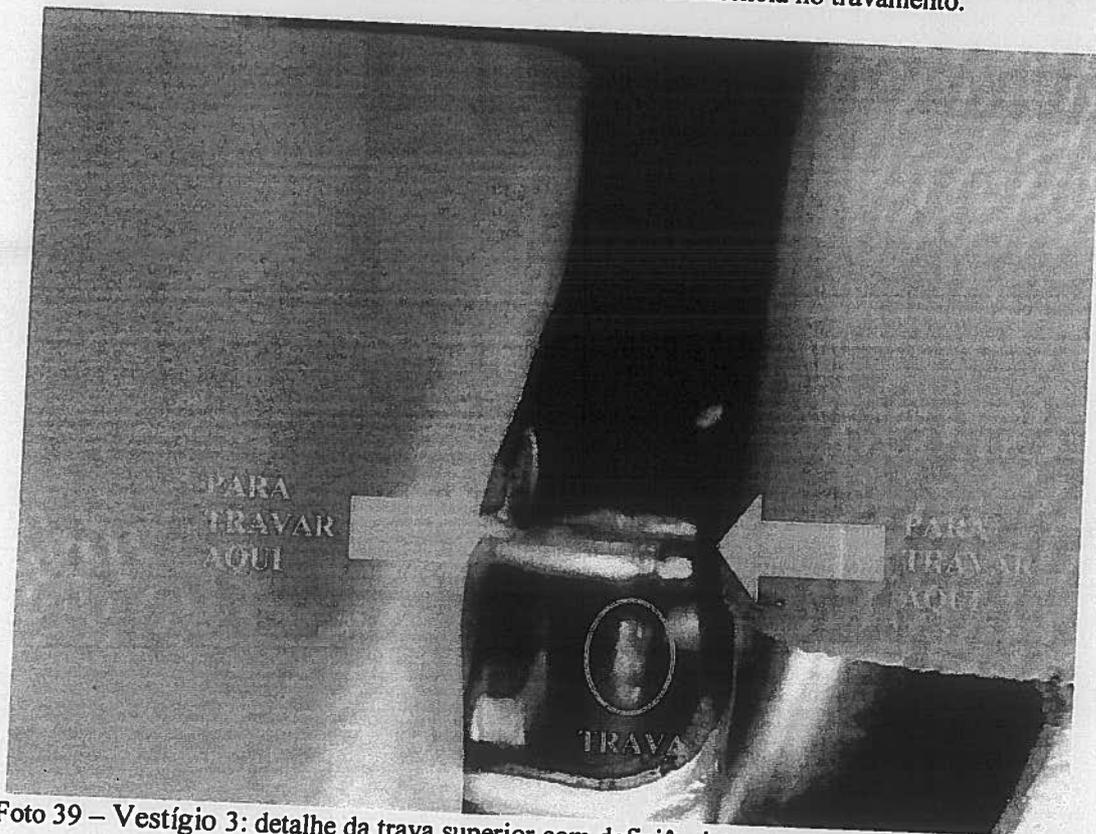
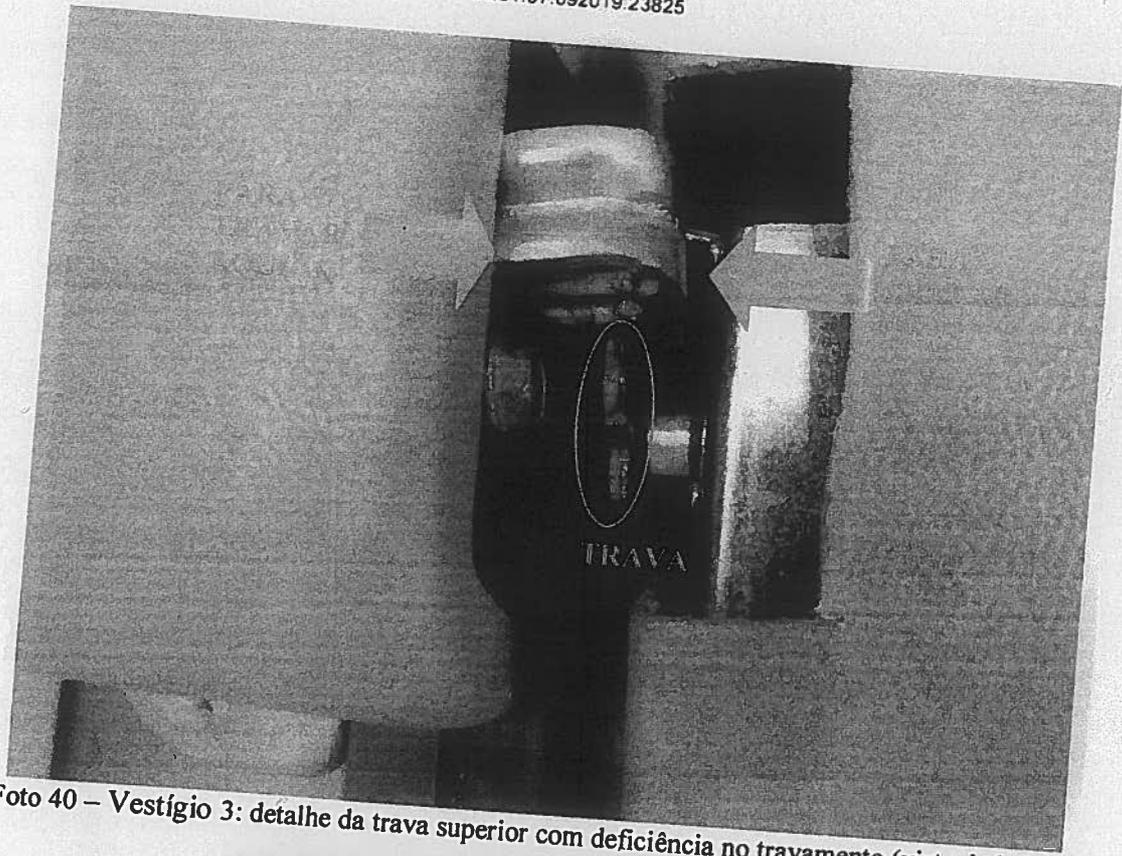
- Constatou-se que o travamento da porta de acesso especial, pelas duas travas comandadas pela maçaneta, encontrava-se prejudicado e/ou deficiente, pois algumas vezes elas travavam com segurança e em outras elas eram acionadas, mas realizavam o travamento com deficiência, conforme Fotos 38, 39 e 40, sendo suficiente uma pequena força (de dentro para fora) imposta sobre a porta de acesso especial para abri-la, conforme Fotos 41 e 42, haja vista que a terceira trava (comandada pela porta abertura convencional) também se encontrava deficiente, conforme Foto 43.

Foto 38 – Vestígio 3: trava superior com deficiência no travamento.

Foto 39 – Vestígio 3: detalhe da trava superior com deficiência no travamento (vista de cima).

Foto 40 – Vestígio 3: detalhe da trava superior com deficiência no travamento (vista de baixo).

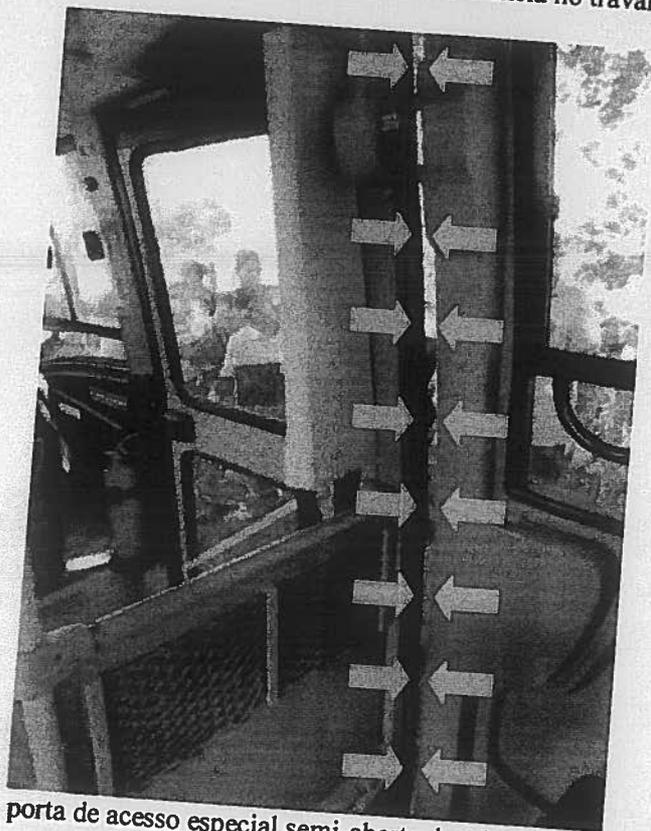
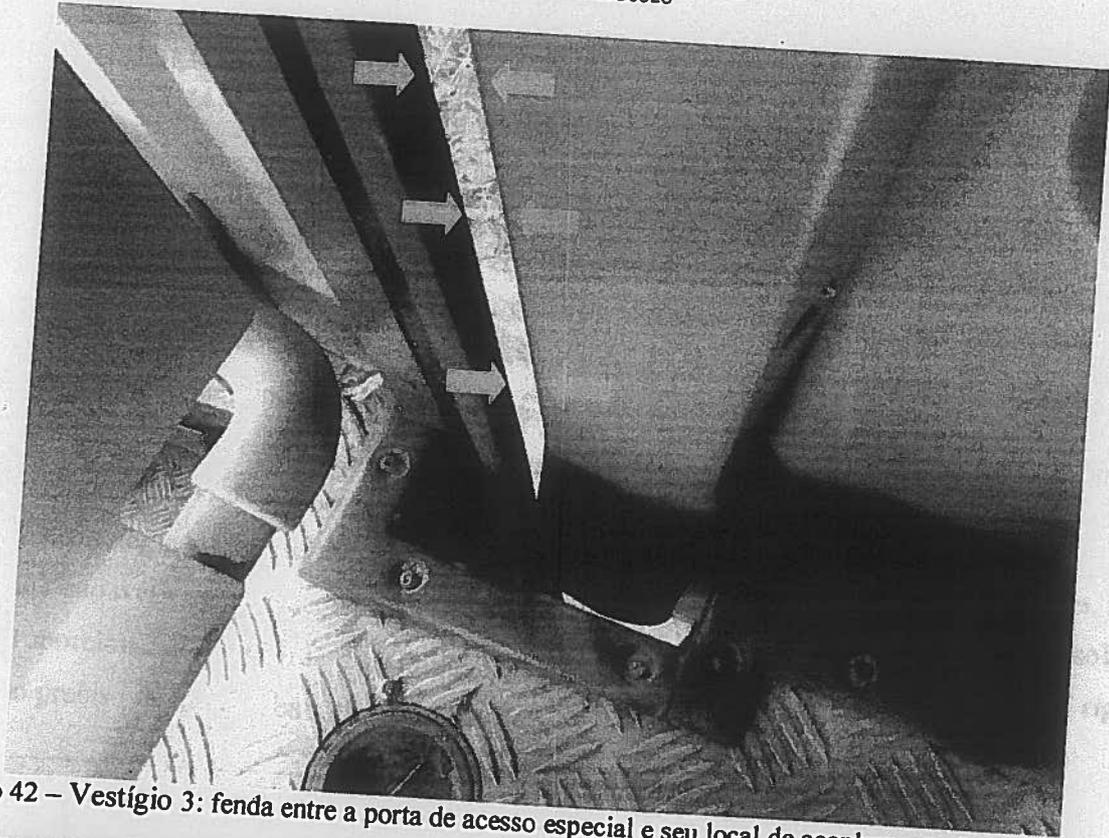
- . Resultado: algumas vezes a porta de acesso especial foi aberta mediante a imposição de pequena força (de dentro para fora) sobre a porta, outras vezes não foi aberta.

Foto 41 – Vestígio 3: porta de acesso especial semi-aberta depois de imposta pequena contra ela.

Foto 42 – Vestígio 3: fenda entre a porta de acesso especial e seu local de acoplamento (semi aberta).
