**EXAME PERICIAL EM LOCAL DE MORTE VIOLENTA EM ACIDENTE DE TRÁFEGO**

01.01.07.092019.23825

### **LOCAL DE TRÂNSITO COM VÍTIMA FATAL: FALHA MECÂNICA EM PORTA SEGUIDA DE ATROPELAMENTO**

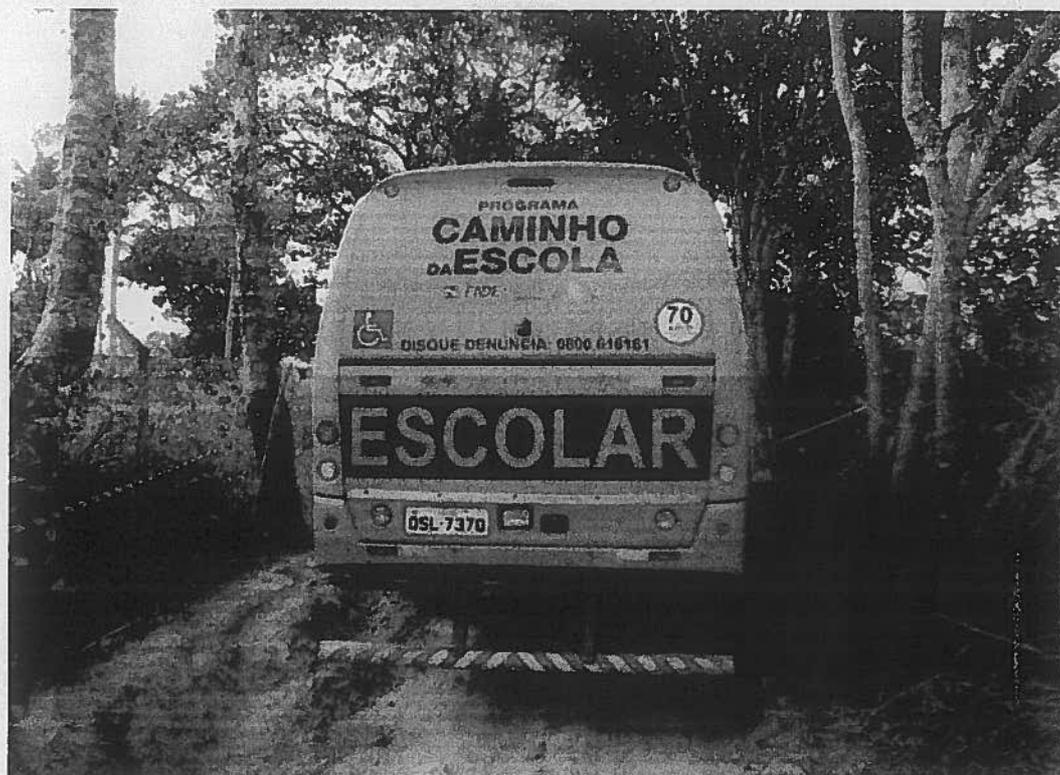
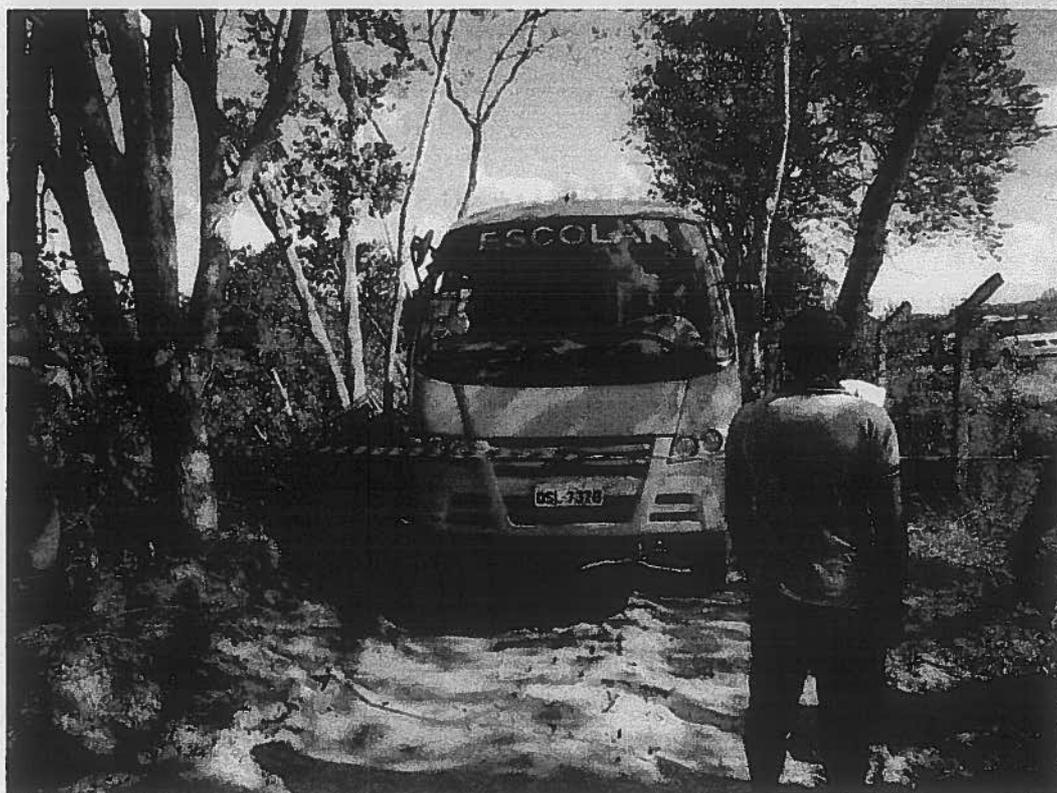
Os dados relativos ao veículo 1 (V<sub>1</sub>) foram obtidos através da placa de identificação do veículo e de consulta à base de dados do DETRAN-PB [7], uma vez que não foi apresentado seu CRLV<sup>5</sup>. As Fotos 03 e 04 exibem as características do veículo que, segundo [1], tem a seguinte classificação:

Foto 03 – Identificação do veículo V<sub>1</sub>.

Foto 04 – Identificação do veículo V<sub>1</sub>.

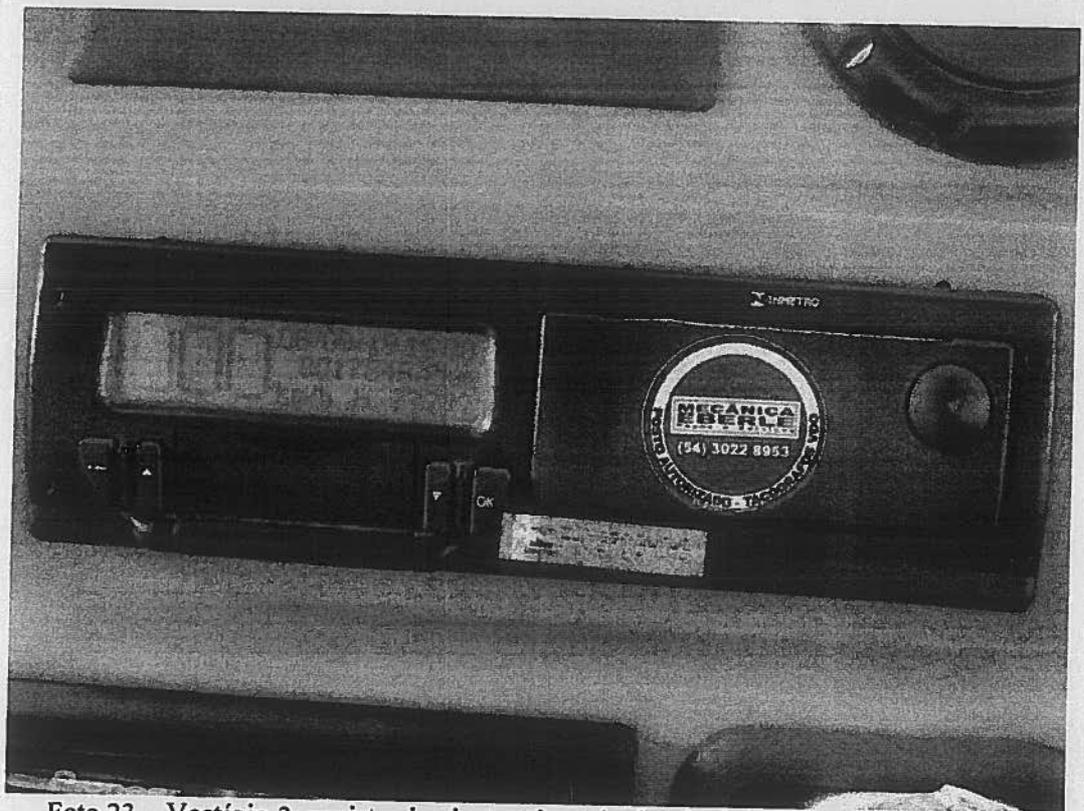
- ✓ Veículo V<sub>1</sub>,
  - Os dados e características do veículo já foram descritos em capítulo apropriado;
  - O veículo possuía um registrador instantâneo inalterável de velocidade e tempo, conforme Foto 23.
    - Dados:
      - Instrumento: Cronotacógrafo digital;
      - Marca: Continental;

Foto 23 – Vestígio 3: registrador instantâneo inalterável de velocidade e tempo.

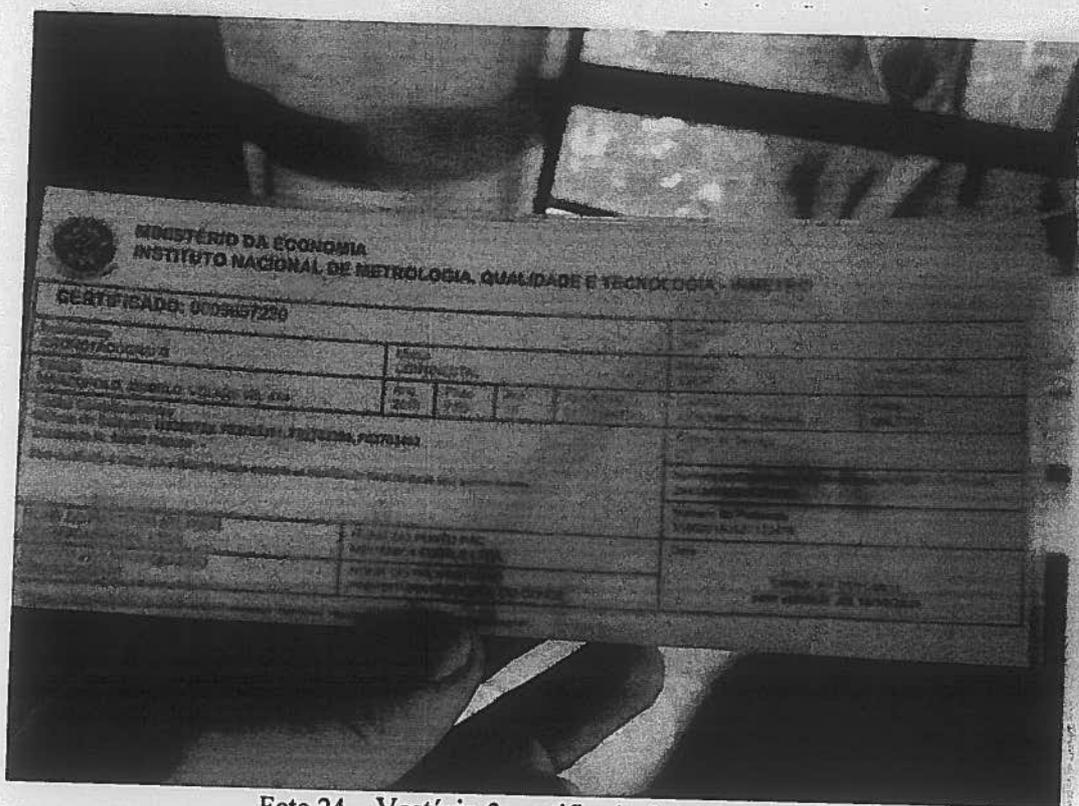
- Modelo: BVDR;
- Nº de série: 40212594;
- Placa cadastrada: QSL 7370;
- Certificado: 0005657220.
- O certificado do registrador encontrava-se no veículo, conforme Foto 24.

- Emissão: 01/11/2018;
  - Validade: 10/10/2010.
- Fita diagrama: a fita era emitida, mas não imprimia os dados registrados;
- Display, conforme Foto 25.

Foto 24 – Vestígio 3: certificado do registrador.

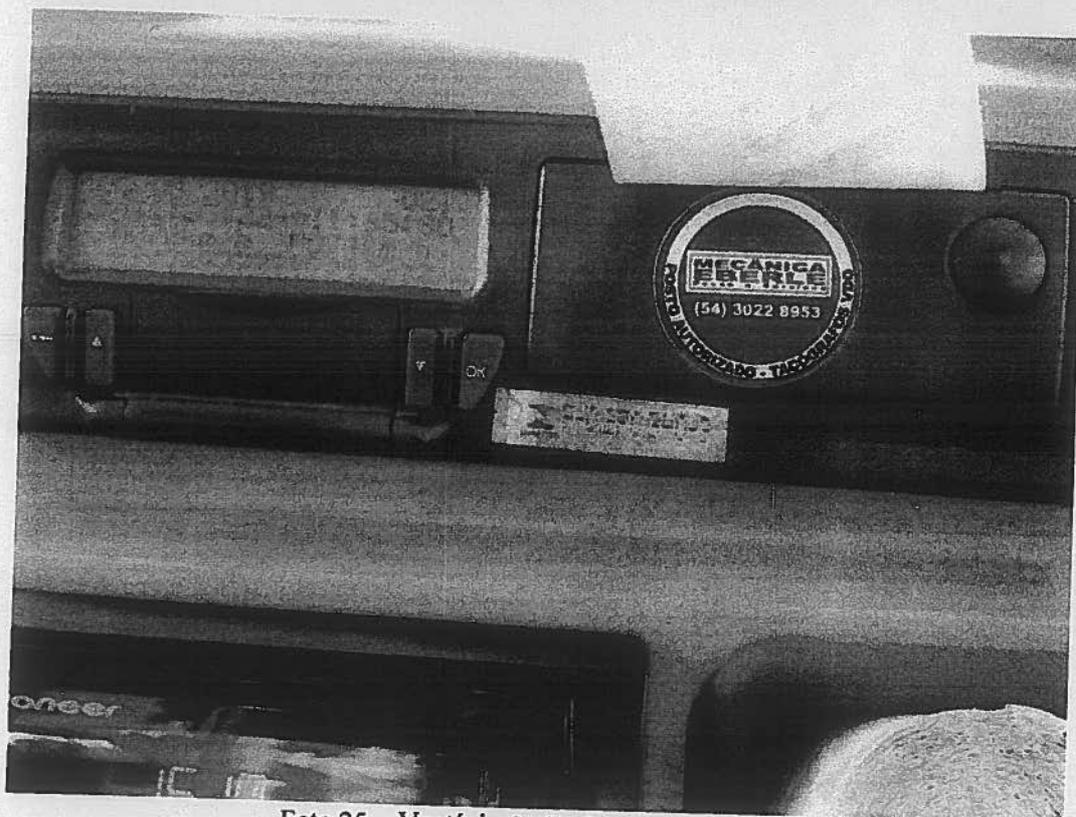
Foto 25 – Vestígio 3: display do registrador.

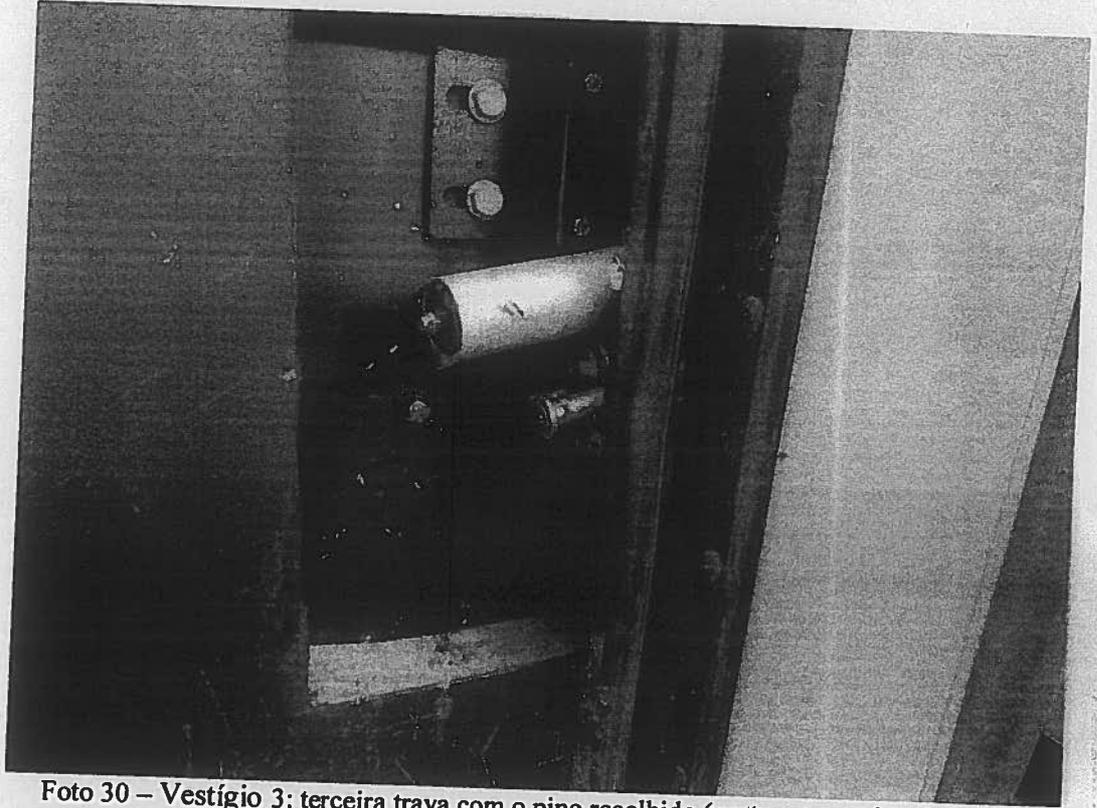
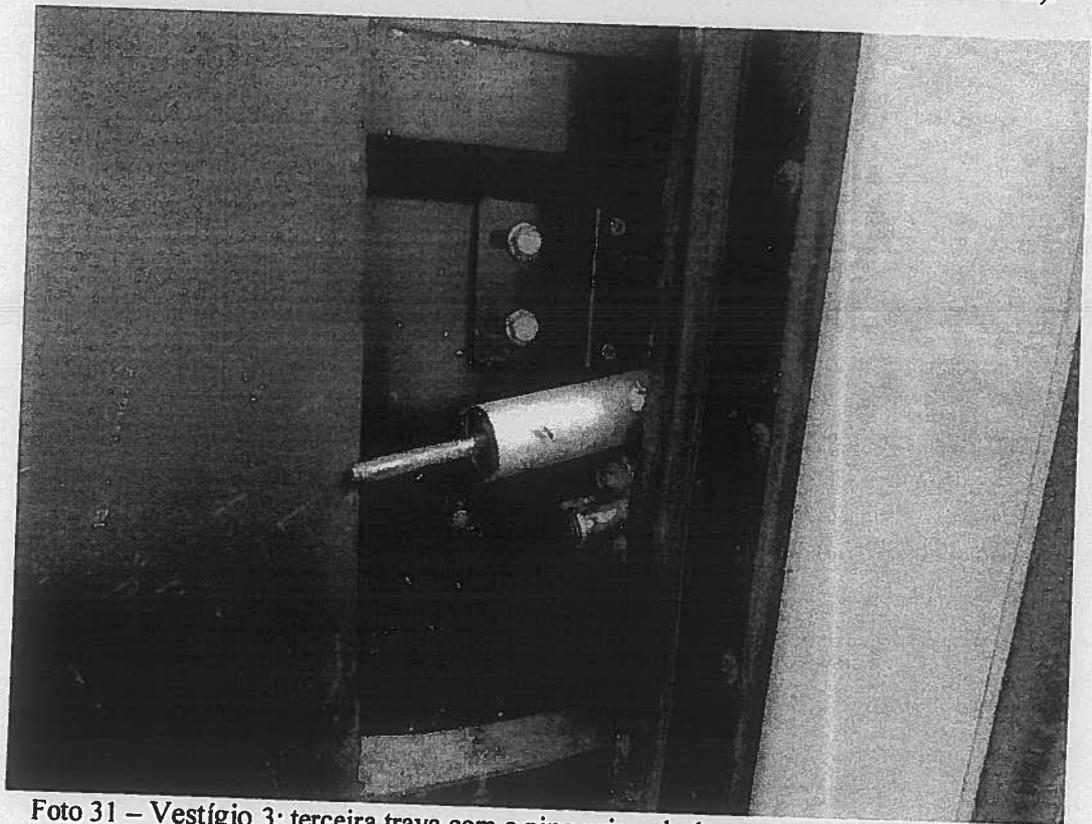
- A terceira trava é automaticamente comandada pela abertura da porta convencional, conforme Fotos 30 e 31. Isto é, ao realizar a abertura da porta convencional, automaticamente a terceira trava da porta de acesso especial é liberada.

Foto 30 – Vestígio 3: terceira trava com o pino recolhido (porta convencional aberta).

Foto 31 – Vestígio 3: terceira trava com o pino acionado (porta convencional fechada)..

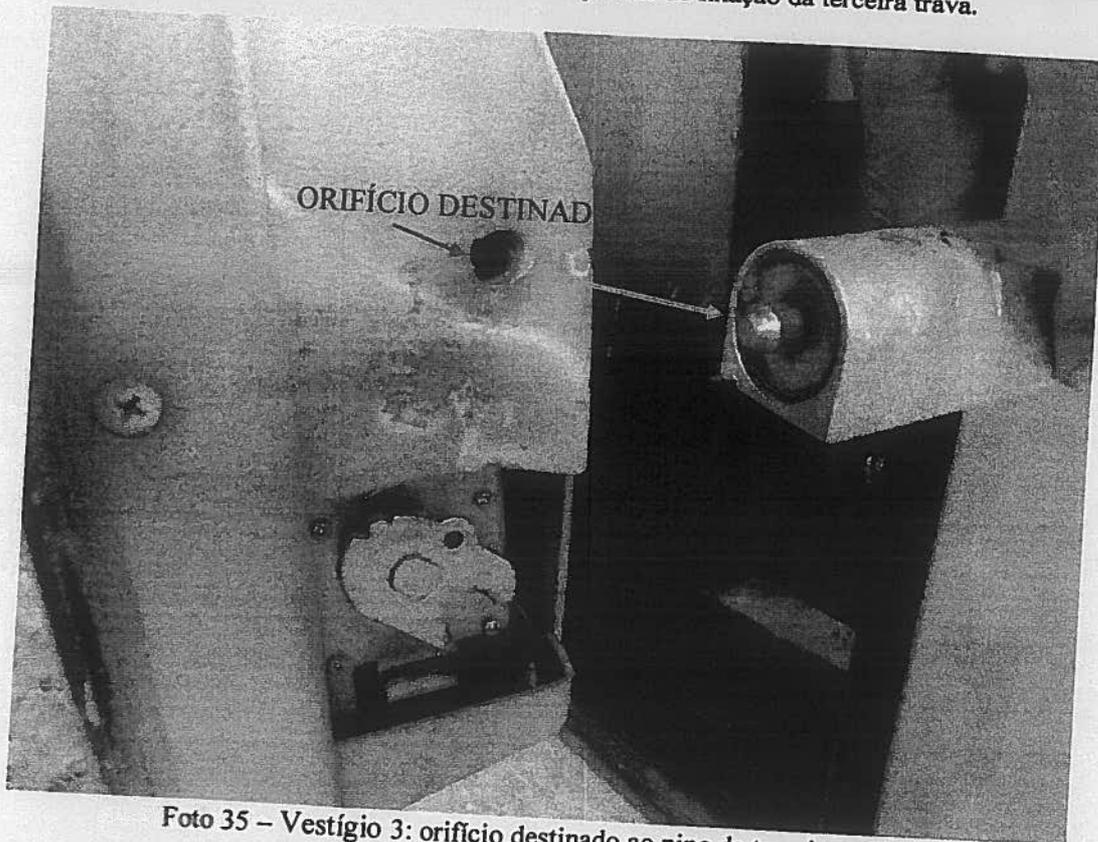
- Devido a não fixação, quando o pino da trava era acionado (fechamento da porta convencional) ele não acessava o orifício a ele destinado, conforme Foto 35, mas acessava local diverso e de baixa fixação, conforme Fotos 36 e 37.

Foto 35 – Vestígio 3: orifício destinado ao pino da terceira trava.

O último fechamento da porta de acesso especial foi realizado com o travamento deficiente, uma vez que as travas superior e inferior (comandadas pela maçaneta da porta especial) não acoplaram corretamente, além de o pino da terceira trava não estar acoplado ao local adequado, o que reduz significativamente sua eficiência.
